Comune di  
**PIATEDA**

## FENOMENI DI COLATE DETRITICHE DEL 2-3-4 OTTOBRE 2020 SULLA STRADA COMUNALE MONNO

### RELAZIONE DETTAGLIATA DI PRONTO INTERVENTO

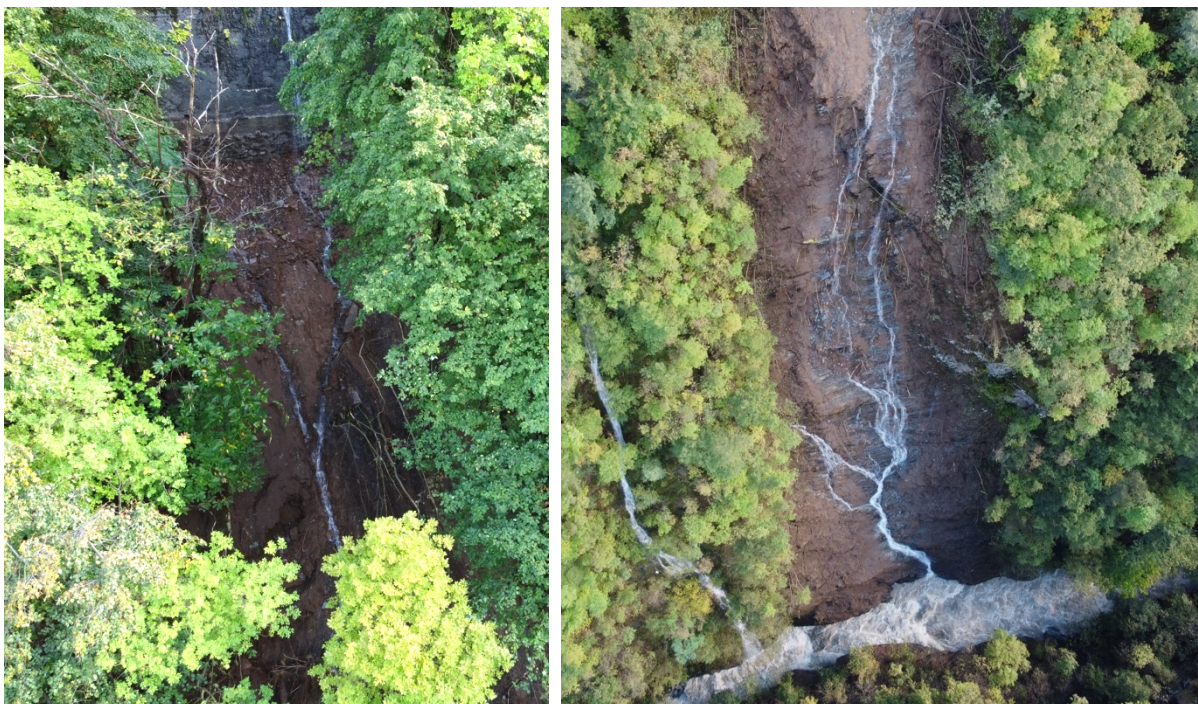
1. Smottamento al piede del muro di sottoscarpa prima di loc. Pendola con crollo del materiale nel letto del T. Venina;
2. Smottamento a valle di scarpata stradale prima di loc. Pendola con crollo del materiale nel letto del T. Venina;
3. Colata detritica dal versante di monte in loc. Ronchi con crollo del materiale sulla sede stradale;
4. Sovralluvionamenti del reticolo interferente con la strada ed emersioni diffuse eccezionalmente abbondanti della falda di versante che hanno causato il dissesto della pavimentazione stradale e l'erosione delle banchine laterali.

*Foto 1 e Foto 2: Smottamento al piede del muro di sottoscarpa prima di loc. Pendola, parte apicale a ridosso del muro stradale e parte finale a contatto con l'alveo del T. Venina.*

L'intervento ipotizzato consiste nella sottomurazione della fondazione del muro arginale che, allo stato attuale risulta parzialmente esposta. Il muro esistente è fondato per la maggior parte su roccia (Foto 7), tuttavia per una parte, dove è avvenuto lo smottamento, è stato realizzato un piano d'appoggio con pietrame e calcestruzzo.

Attraverso l'intervento di consolidamento in progetto si realizzerà un cordolo di protezione in C.A. di altezza variabile tra 1,5 e 2,0 m e sviluppo longitudinale di 12,5 m fondato direttamente sulla roccia in posto e assicurato alla stessa tramite due allineamenti di barre in acciaio 500/550 diam. 32, come da particolare in Figura 2.

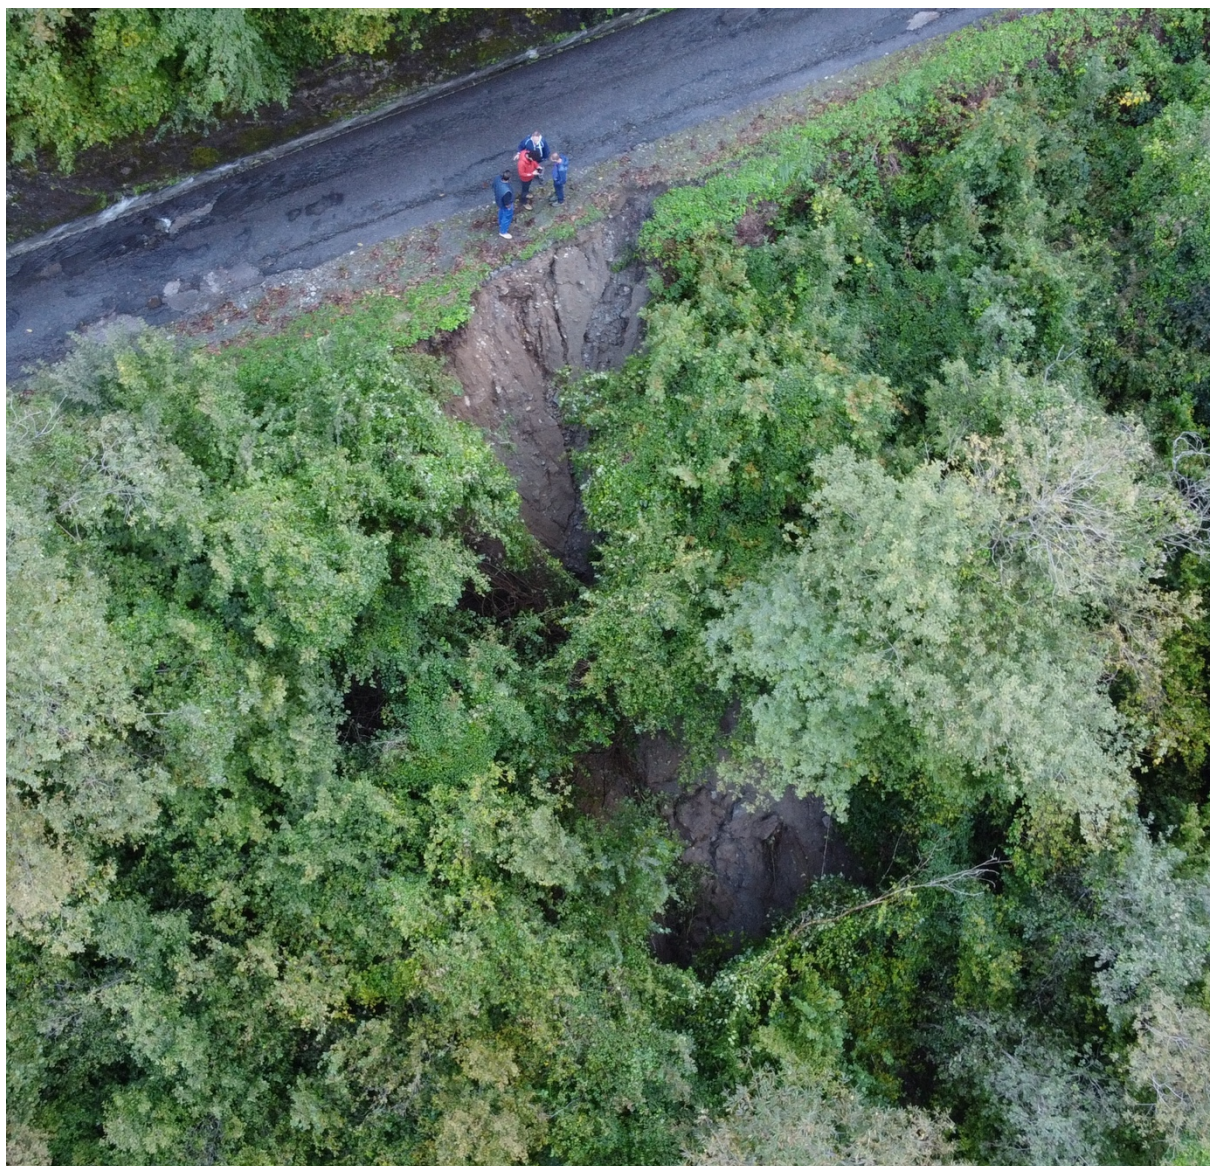
*Foto 3: Smottamento a valle della scarpata stradale prima di loc. Pendola*

Lo smottamento ha interessato una porzione della banchina stradale realizzata con terreni di riporto. L'intervento ipotizzato consiste nel consolidamento della stessa banchina e conseguentemente del tratto di strada interessato attraverso due file di gabbioni dello sviluppo di 12,0 m, come illustrato nella Figura 3. Il piano d'appoggio della gabbionata sarà ubicato 4,0 m al di sotto del piano stradale, dove il terreno di fondazione risulta stabile. L'allineamento di gabbioni alla base sarà inoltre ancorato al suolo tramite tiranti realizzati con barre autoperforanti della lunghezza di 5,0 m.

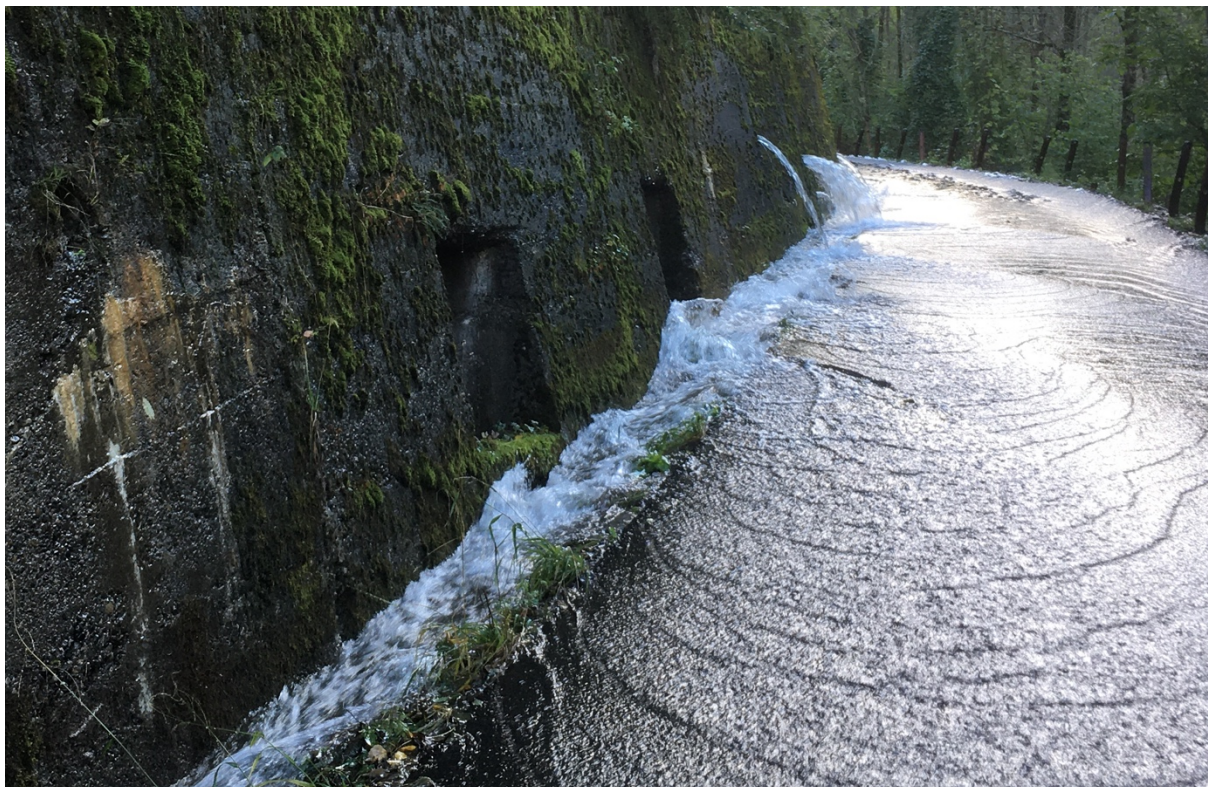
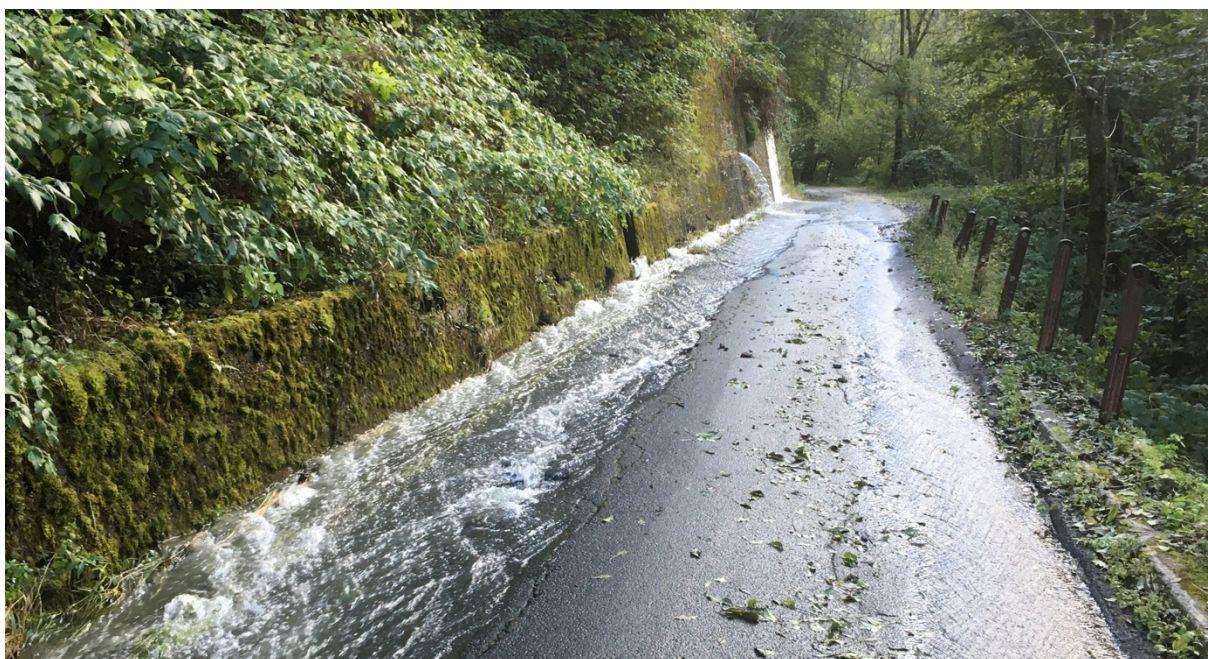
*Foto 5 e Foto 6: Sovralluvionamenti della strada*

La pavimentazione stradale risulta fortemente danneggiata in svariati punti a causa del forte sovralluvionamento della sede viaria. Data la natura del fenomeno, non esiste una procedura d'intervento atta ad evitare la ripetizione di un evento di questo genere, si è optato per un ripristino della pavimentazione nei tratti più logori sostituendo l'asfalto esistente con un battuto di calcestruzzo armato con doppia rete elettrosaldata diam. 12 mm, come schematizzati nella Figura 6.

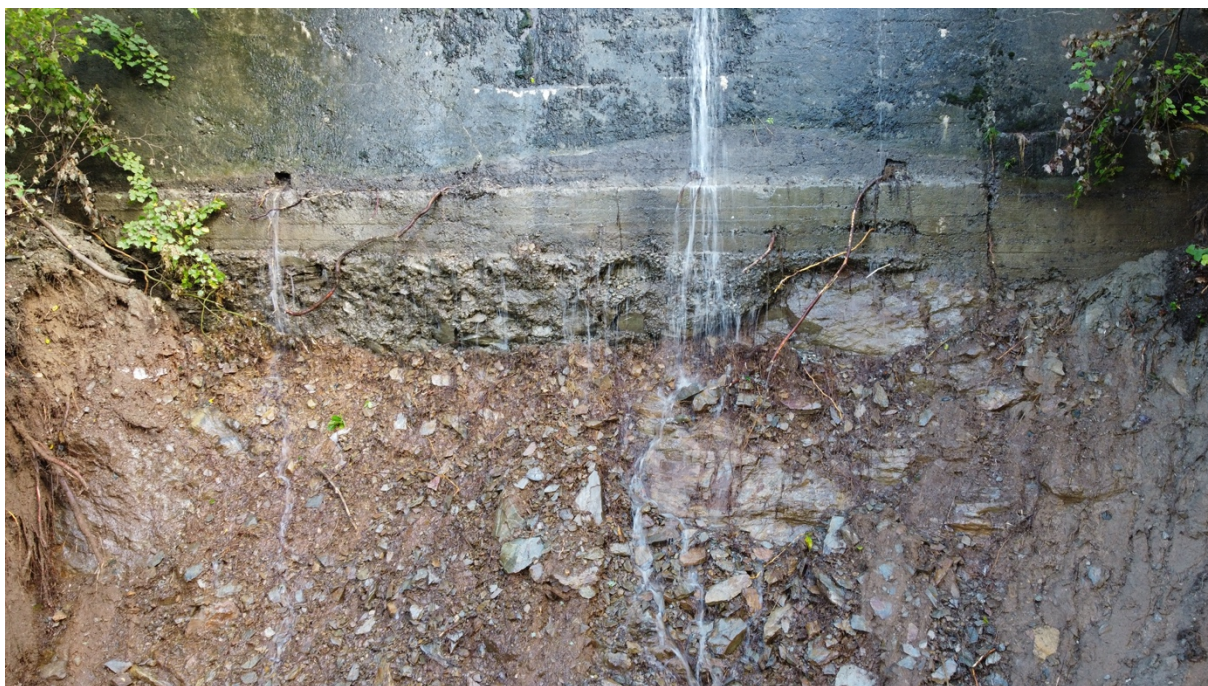
*Foto 7: Fondazione del muro stradale*

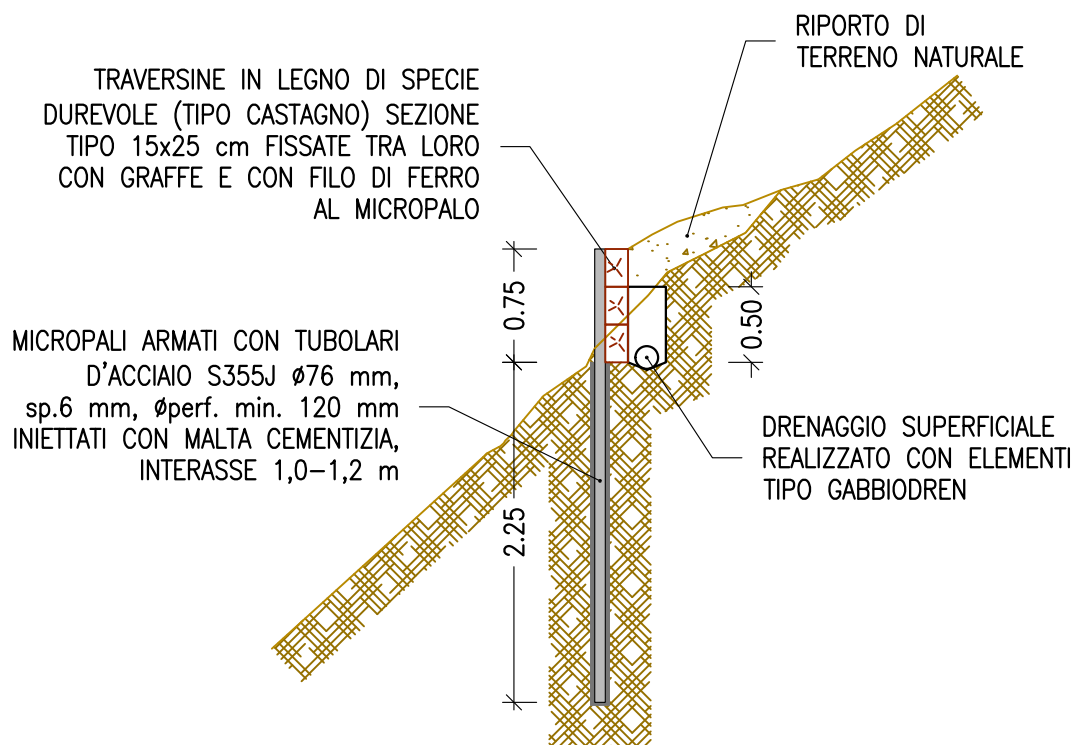
*Figura 4: Sezione tipo opera di sostegno del versante con palizzate in micropali e traverse di legname*

Il dissesto è stato provocato da un'importante venuta d'acqua che, attraverso le superfici di scorrimento sotterranee, si è raccolta nel sottosuolo dei terreni pianeggianti a monte del muro di sostegno ed è scaturita in corrispondenza della nicchia di frana. Il terreno già saturo d'acqua, appesantito da alcuni blocchi superficiali, è stato trascinato a valle arrestandosi sulla strada.

L'intervento ipotizzato consiste nella stabilizzazione della scarpata di frana attraverso la realizzazione di tre file di palizzate in micropali e traversine, oltre ad un sistema di drenaggio superficiale atto a convogliare l'acqua di infiltrazione in una canaletta in superficie (Figura 4).
