## COMUNE DI PIATEDA (SO)

Sondrio, agosto 2021

**Oggetto:** *Relazione geologica di sopralluogo a seguito di fenomeno di crollo in località PAM*

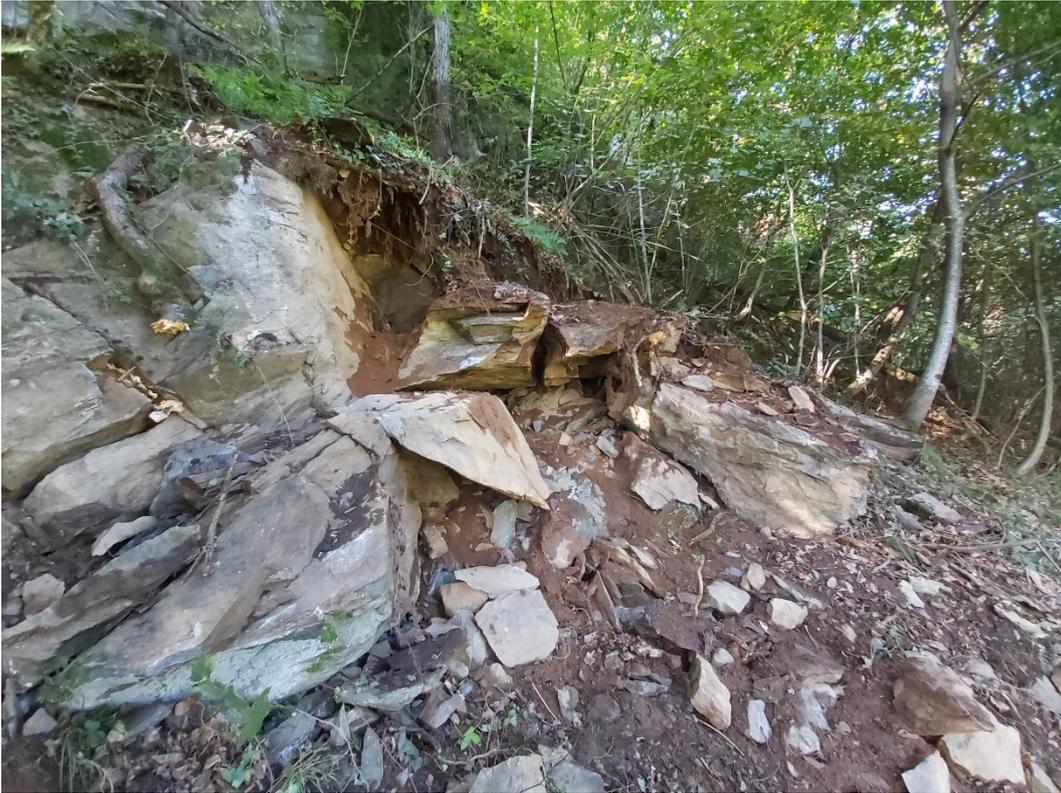
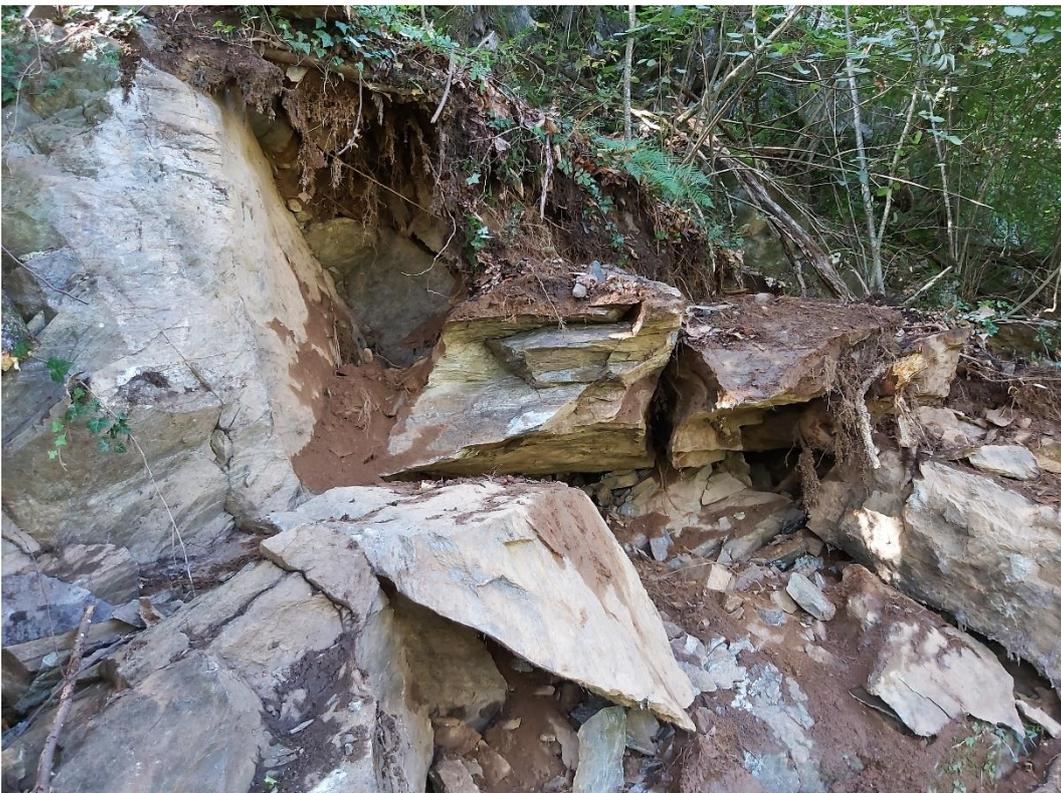
Nella situazione attuale, a causa del movimento generato dal crollo, sono ancora presenti, all'interno della nicchia di distacco e al piede della stessa, diversi grossi blocchi instabili ed aggettanti sul pendio, con volume di circa 1-2 mc ciascuno; inoltre, lungo la traiettoria di discesa alcuni piccoli massi, con volume inferiore a 0,5 mc, si sono arrestati in posizione potenzialmente instabile, a ridosso di piante.

Foto 1 e 2 – Nicchia di distacco del crollo, con presenza di diversi blocchi da stabilizzare

- Stabilizzazione della nicchia di distacco e dei volumi di roccia instabile presenti mediante loro disgaggio (se possibile) e posizionamento in sicurezza al piede della parete, e sottomurazione della parte aggettante della nicchia mediante formazione di scogliera o muro fondato sul liscione di roccia alla base della nicchia di distacco; in alternativa la zona della nicchia di distacco può essere stabilizzata con la posa di un pannello intrecciato di funi, ancorato ai lati alla roccia;

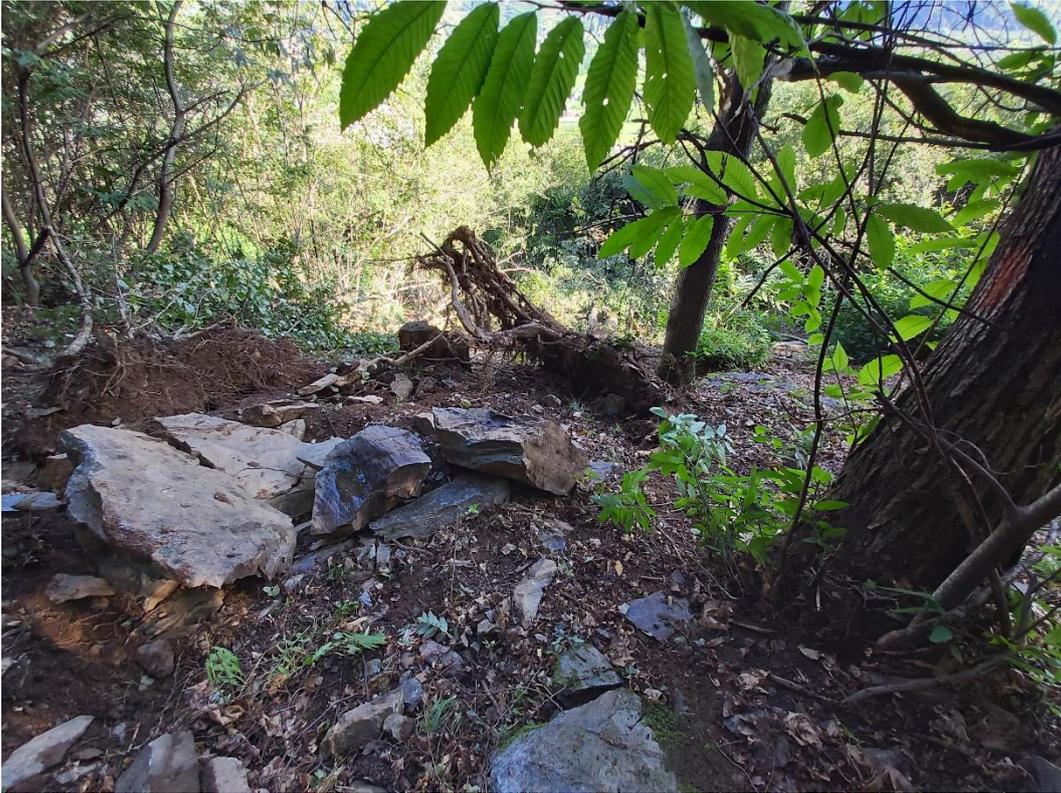
Le cause del dissesto vanno ricercate, come fattore predisponente, indubbiamente nell'elevato grado di fratturazione che caratterizza l'ammasso roccioso di cui è costituito l'affioramento, mentre il fattore innescante è rappresentato dall'azione delle forti raffiche di vento su una grossa pianta, le cui radici erano originariamente posizionate all'interno del giunto di trazione a monte del blocco, che hanno generato una sorta di "effetto leva" sul blocco provocandone il crollo.

**Foto 3** – Detrito instabile presente al piede della nicchia di distacco, in alto nella foto si vedono le radici della pianta sradicata dal vento

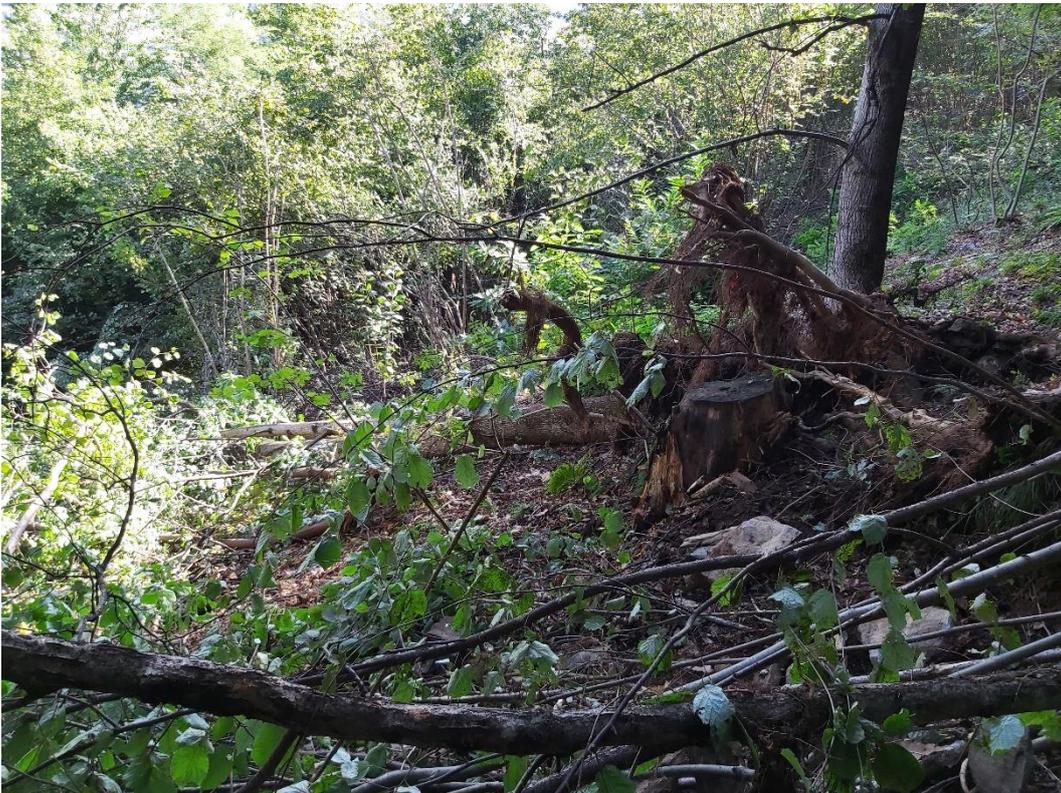
**Foto 4** – Pianta sradicata dal vento ed abbattuta a valle della nicchia di distacco

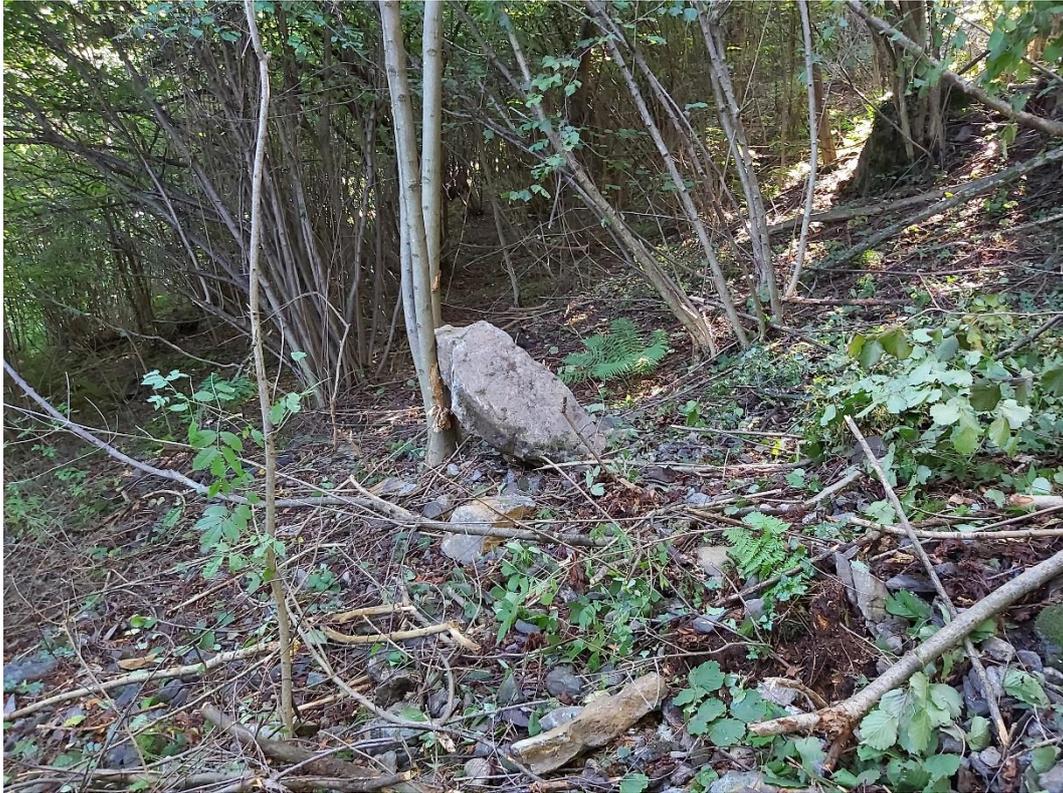
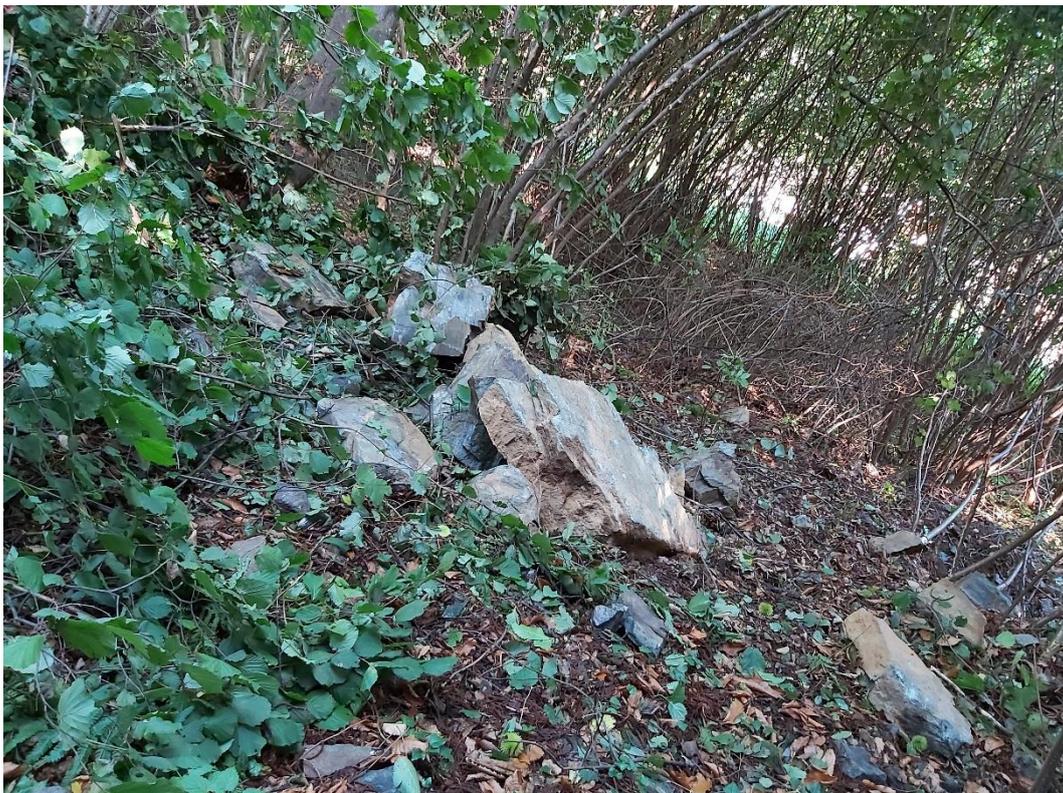
Foto 5 e 6– Blocchi detritici rimasti lungo la traiettoria di caduta, da stabilizzare e mettere in sicurezza

- Disgaggio e pulizia del versante interessato dalla traiettoria di caduta del masso con stabilizzazione e messa in sicurezza dei blocchi detritici rimasti sul posto o addossati alle piante;

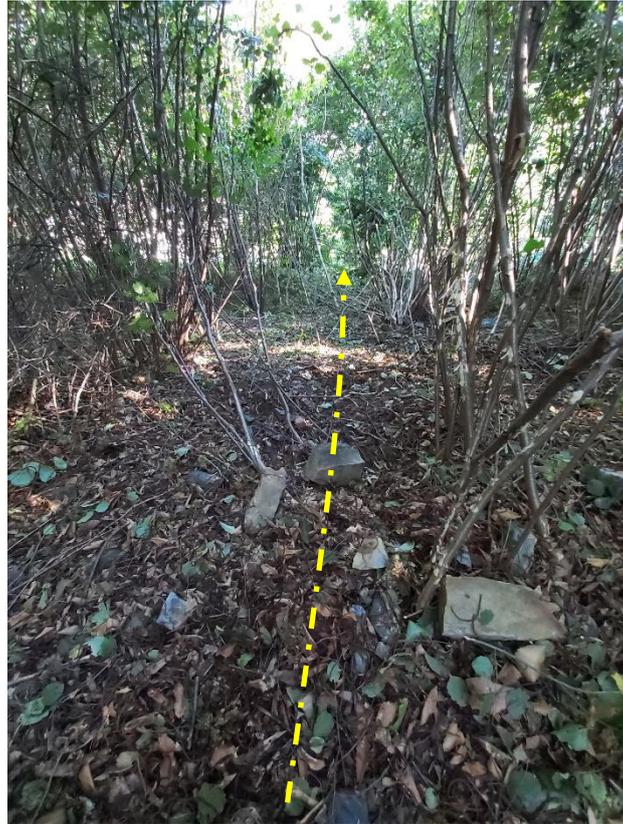
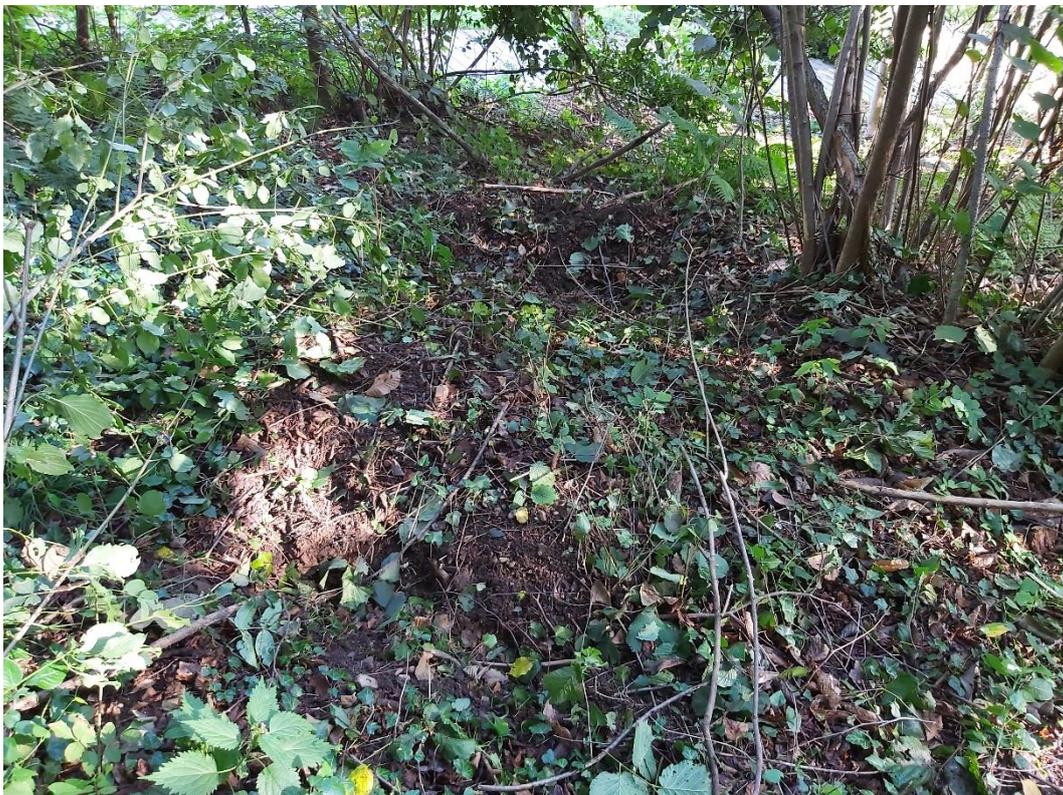
Parte del materiale si è arrestato, sotto forma di detrito, immediatamente al piede della nicchia di distacco, mentre il blocco principale è rotolato lungo il versante boscato, per circa 85 m, e con un moto fatto di ripetuti piccoli rimbalzi nella falda di detrito si è arrestato, praticamente integro nella sua forma iniziale, a q. 446 m slm, sulla soletta in c.a. di copertura di un'autorimessa.

Foto 7 e 8– Traiettorie di caduta del masso lungo la falda di detrito e solchi lasciati dai ripetuti impatti sul terreno

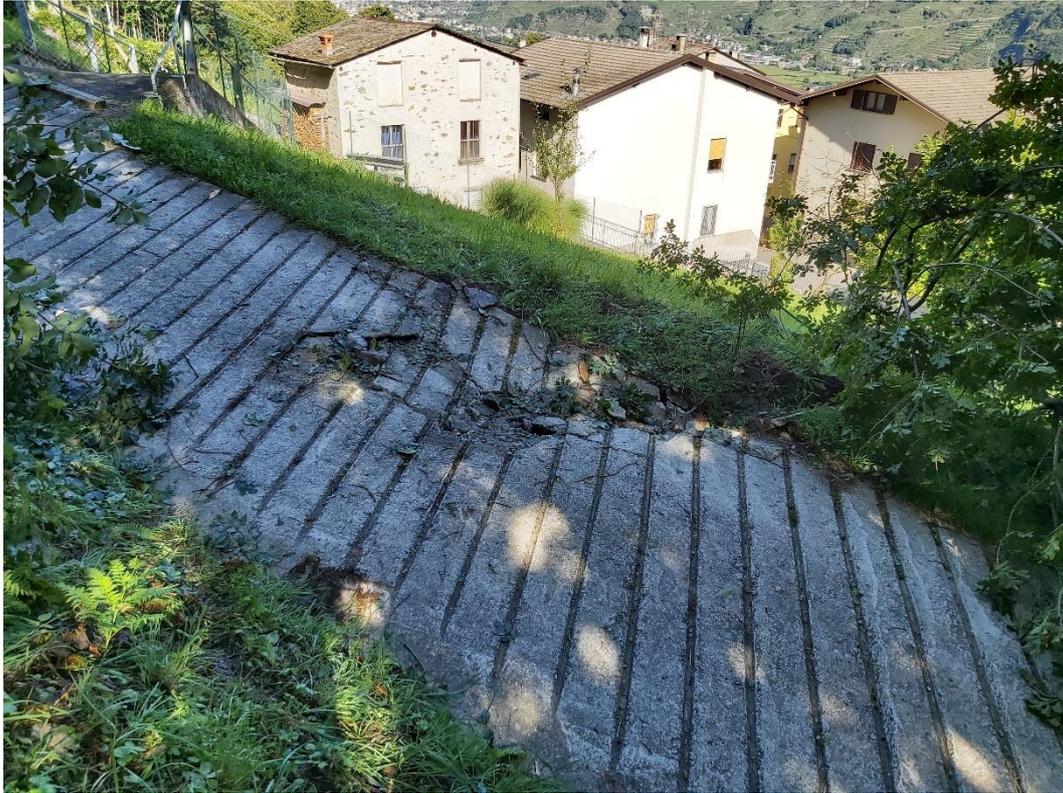
Lungo la traiettoria di discesa il masso ha attraversato la strada comunale danneggiandone la piattaforma in cls.

Foto 9 – piattaforma strada comunale danneggiata dall’impatto del grosso masso

- Riparazione del tratto di pavimentazione della strada comunale andato distrutto;
- Demolizione e rimozione del masso dalla soletta dell'autorimessa;
- In considerazione della presenza, a monte e a ovest della nicchia di distacco, di una estesa falesia attualmente in gran parte coperta da vegetazione e con diverse piante poste in sommità o cresciute su terrazzi intermedi, si ritiene necessario procedere ad un intervento di generale pulizia della parete dalla vegetazione con taglio delle piante instabili presenti (per scongiurare il ripetersi di eventi simili a quello accaduto) e disgaggio dei blocchi rocciosi instabili. Tale intervento consentirà di rilevare le attuali condizioni di stabilità della parete e programmare eventuali futuri interventi di messa in sicurezza.

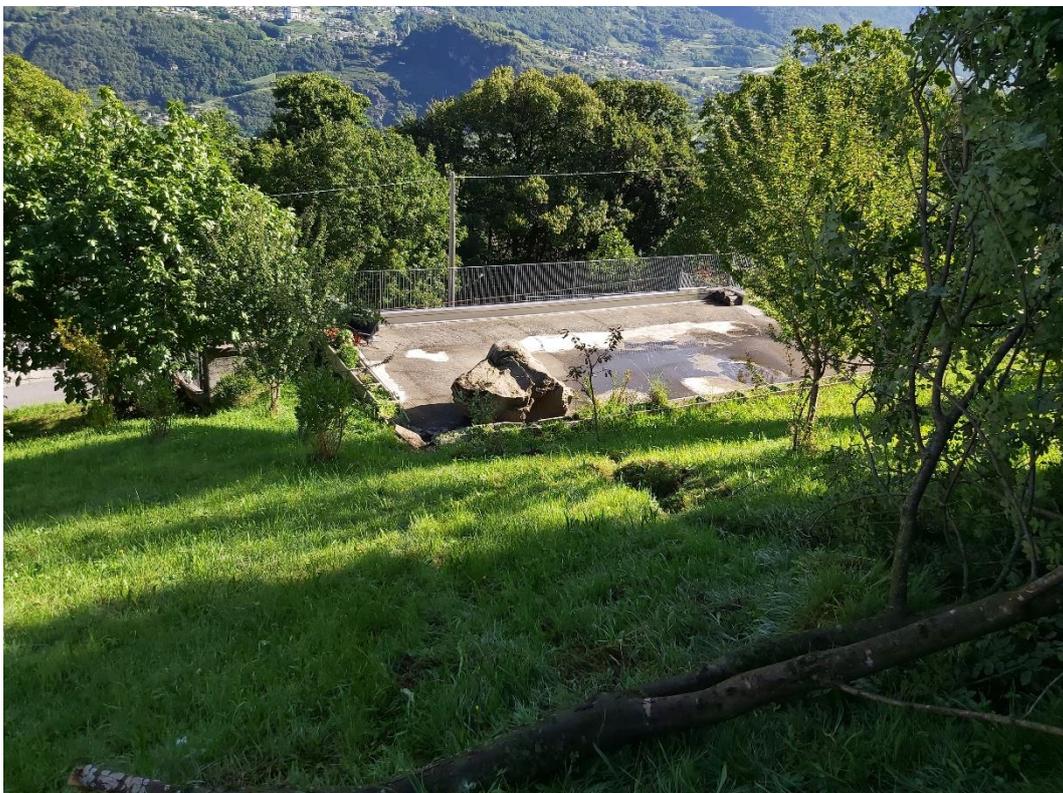
Foto 10 – Parte finale della traiettoria di rotolamento ed arresto sulla soletta dell’autorimessa

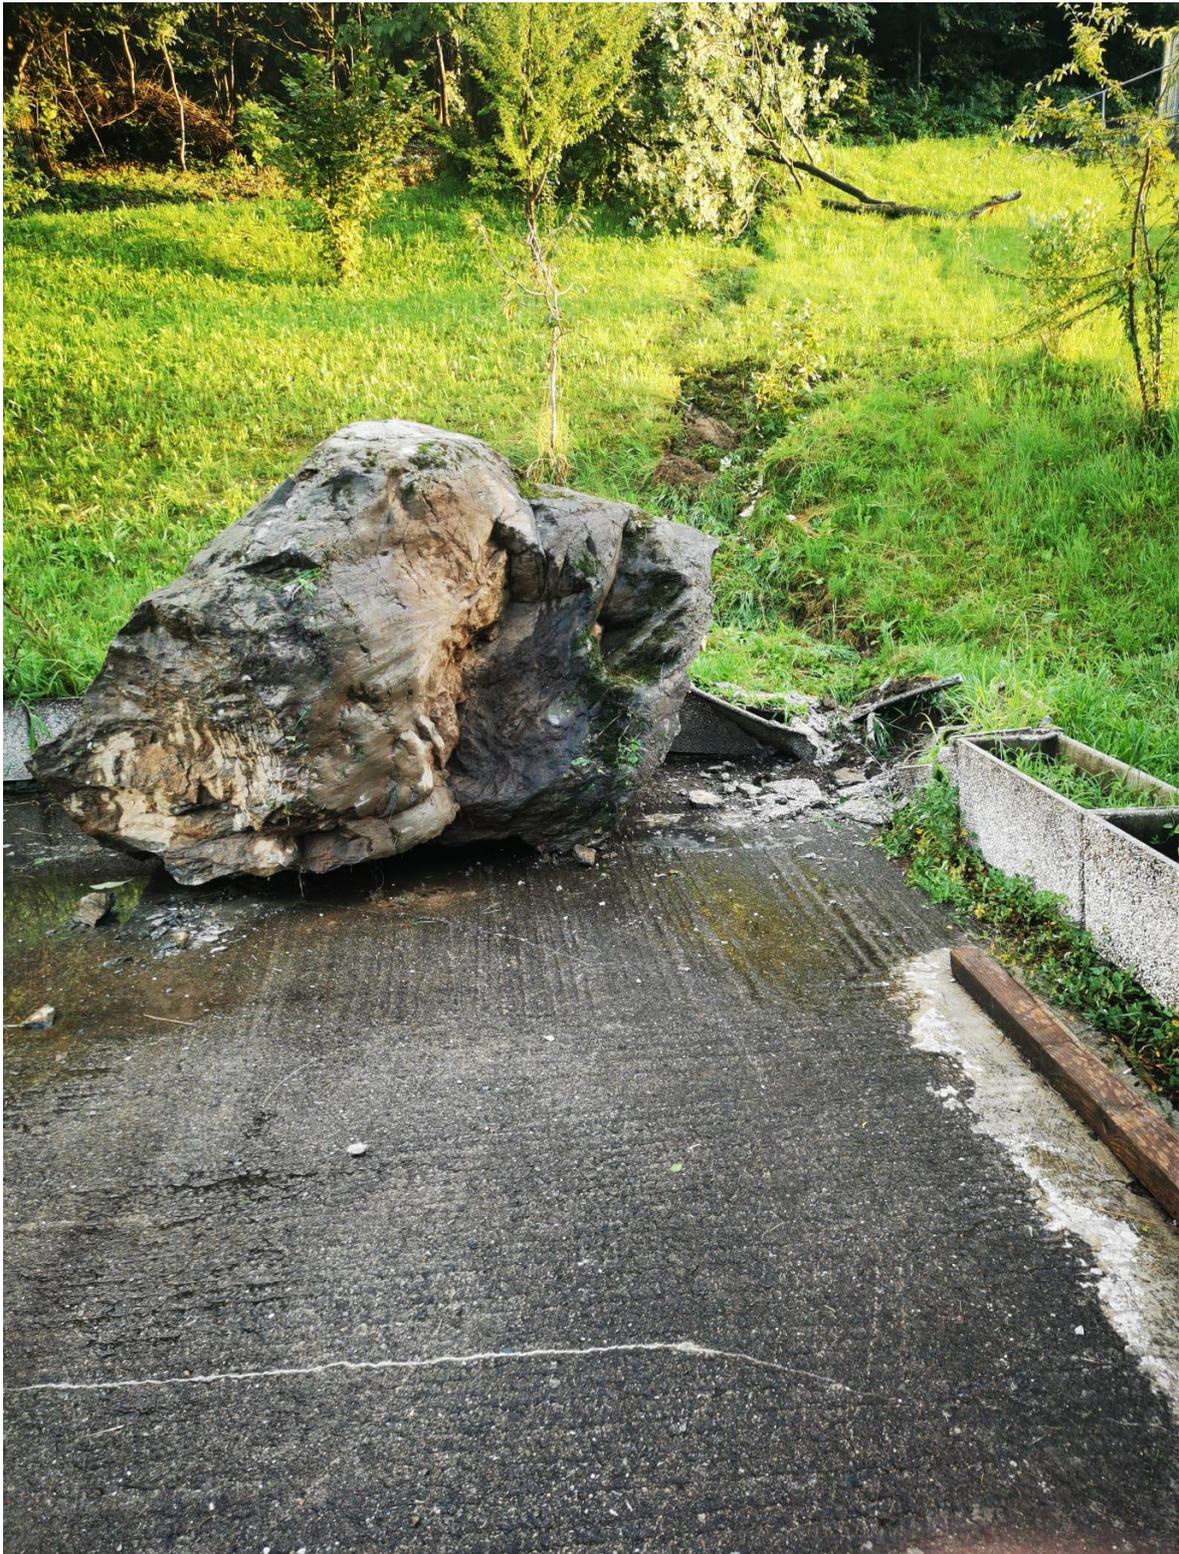
**TIPOLOGIA FENOMENO:** Si tratta di un fenomeno di crollo che ha interessato un blocco di roccia compatta, costituita da gneiss (Formazione degli Scisti di Edolo), con volume stimato in almeno 2-3 mc, con nicchia di distacco situata all'interno di un piccolo affioramento di roccia molto fratturata posta al piede di una più estesa bastionata rocciosa che borda il limite inferiore del terrazzo morfologico di Piazza Vecchio.

Foto 11 – Masso crollato, volume stimato in 2-3 mc
