Comune di  
**PIATEDA**

## FENOMENI DI COLATE DETRITICHE DEL 2-3-4 OTTOBRE 2020 SULLA STRADA COMUNALE MONNO

### RELAZIONE DETTAGLIATA DI PRONTO INTERVENTO

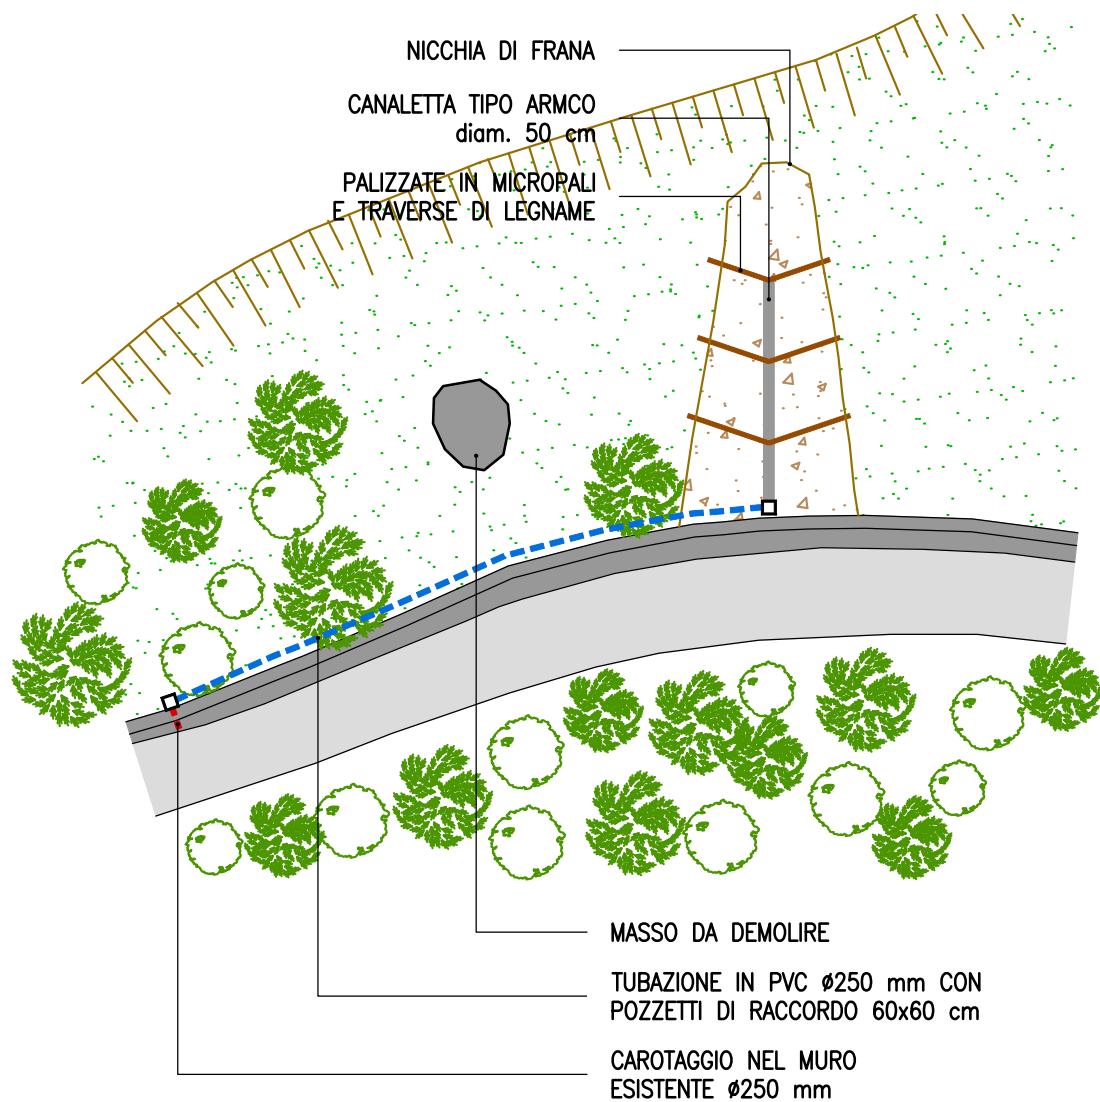
Figura 5: Planimetria opera di sostegno del versante con palizzate in micropali e traverse di legname

L'intervento ipotizzato consiste nella stabilizzazione della scarpata di frana attraverso la realizzazione di tre file di palizzate in micropali e traversine, oltre ad un sistema di drenaggio superficiale atto a convogliare l'acqua di infiltrazione in una canaletta in superficie (Figura 4).
