## COMUNE DI PIATEDA (SO)

Sondrio, agosto 2021

**Oggetto:** *Relazione geologica di sopralluogo a seguito di fenomeno di crollo in località PAM*

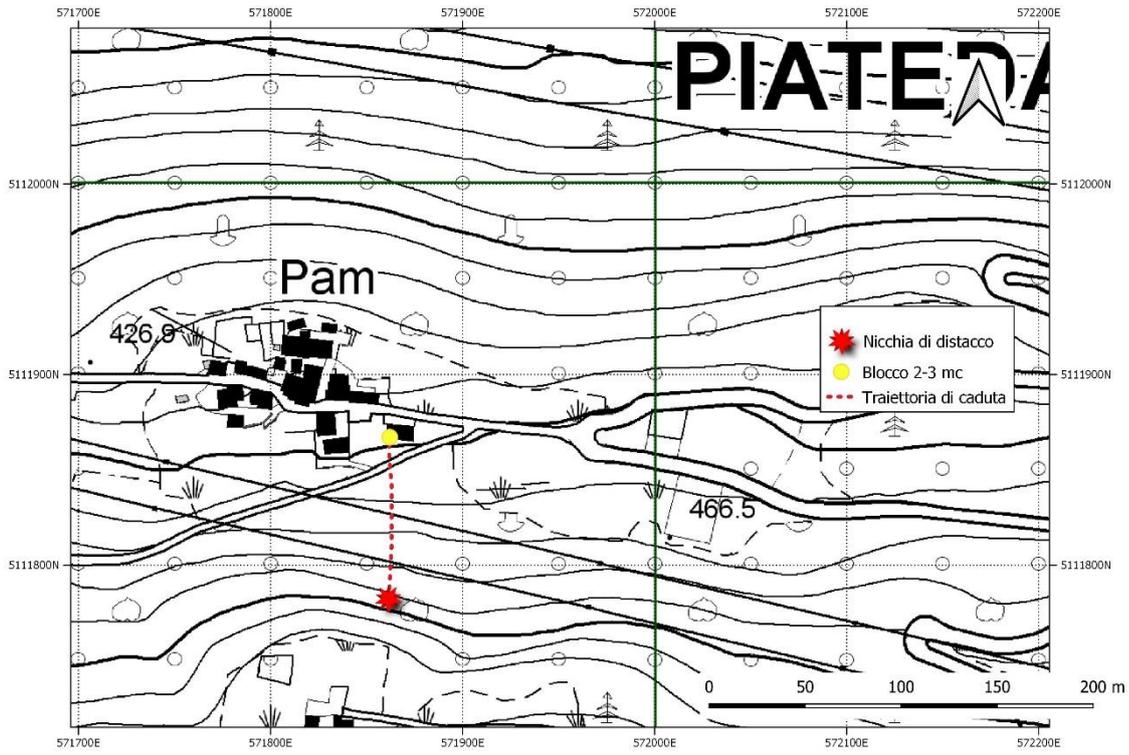
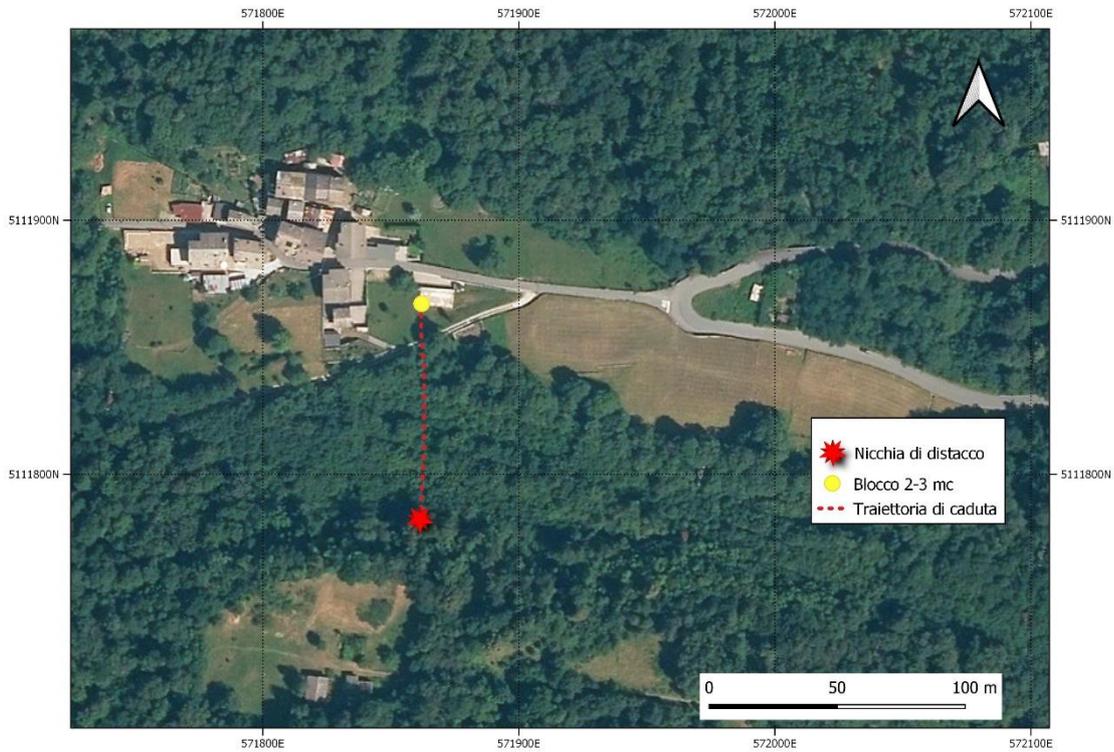
**TIPOLOGIA FENOMENO:** Si tratta di un fenomeno di crollo che ha interessato un blocco di roccia compatta, costituita da gneiss (Formazione degli Scisti di Edolo), con volume stimato in almeno 2-3 mc, con nicchia di distacco situata all'interno di un piccolo affioramento di roccia molto fratturata posta al piede di una più estesa bastionata rocciosa che borda il limite inferiore del terrazzo morfologico di Piazza Vecchio.

Le cause del dissesto vanno ricercate, come fattore predisponente, indubbiamente nell'elevato grado di fratturazione che caratterizza l'ammasso roccioso di cui è costituito l'affioramento, mentre il fattore innescante è rappresentato dall'azione delle forti raffiche di vento su una grossa pianta, le cui radici erano originariamente posizionate all'interno del giunto di trazione a monte del blocco, che hanno generato una sorta di "effetto leva" sul blocco provocandone il crollo.

Foto 1 e 2 – Nicchia di distacco del crollo, con presenza di diversi blocchi da stabilizzare
